Mágneses térrel segített állkapcsi középső és oldalsó metszőfogak replantációja – csctismertetés.

**A. Piechowicz-Lesiakowska, K. Opalko, D. Dorobczynska**

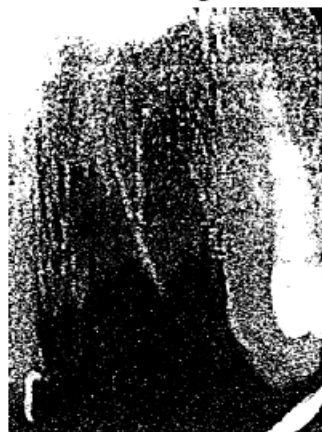
**1. ábra**

A baleset napján végzett Rtg kép, replantió előtt. A felvételeken közvetlenül végzett Rtg kép. A fog gyökércsúcsánál található láthatók az üres processus alveolarisok. A volt 22-s csatornája nem szabályosan lett foggyökércsúcs felett a kezelve. A periodontium része a csontszövet struktúrájának kifejezett traumás jellegű változása látható.

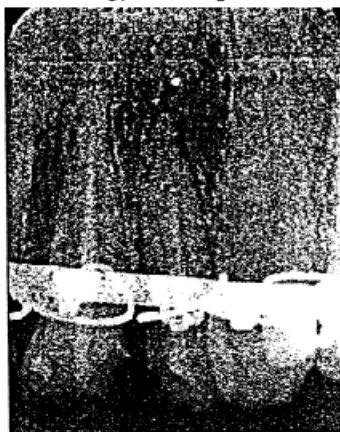
**2. ábra**

A fogak replantiója után 3 hét múlva végzett kontroll Rtg. Látható, hogy a 22-s fog posttraumás elváltozás kismértékben körülhatárolódott, a környezetében megfigyelhető a kifejezettebb gerendázottság. A kismértékben kiszélesedett. Továbbra is látható a csont posttraumás reakciója (22-s fog gyökércsúcsának környezetében kisebb a mineralizáció).

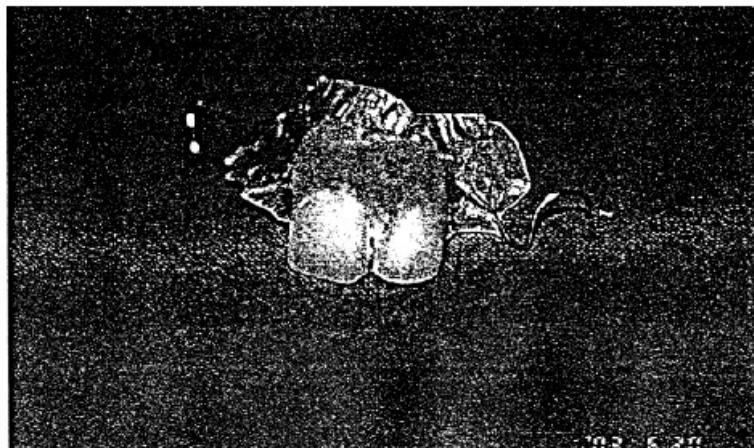
**8. ábra**

Azonnali protézis. (cikkben szövegrész „... hogy mennyire nem hittünk ennek a beavatkozásnak az eredményében tanúsíthatja az is, hogy elkészítettük az azonnali protézist.”)
